# Alloclassic SL Long Stem

## を使用した股関節再手術の3例

市立砺波総合病院  
整形外科

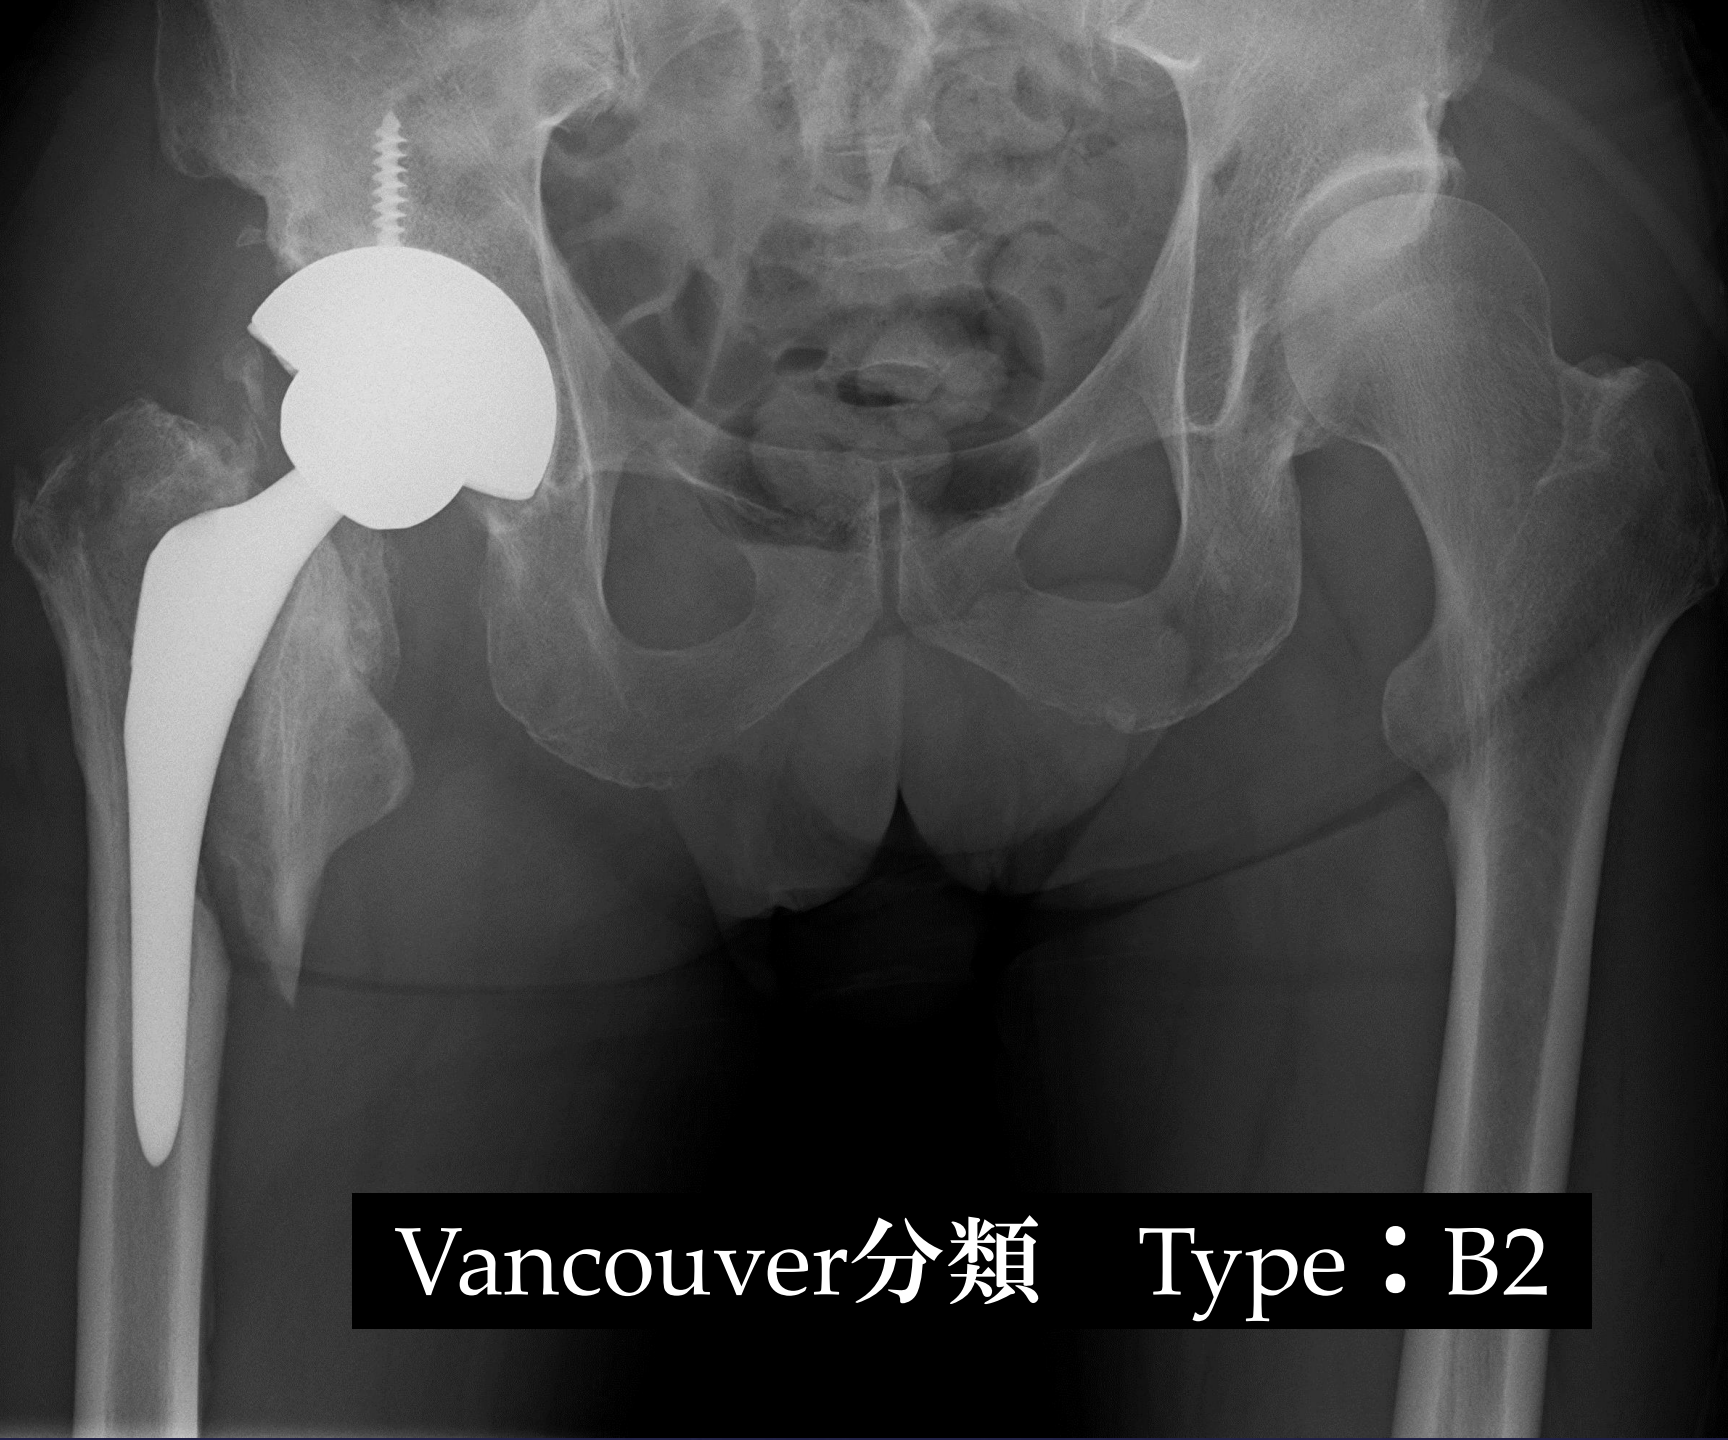
＜症例 ①＞ 59歳 男性  
3年前に特発性大腿骨頭壊死に対しTHA  
術後、数回の後方脱臼

Vancouver分類 Type : B2

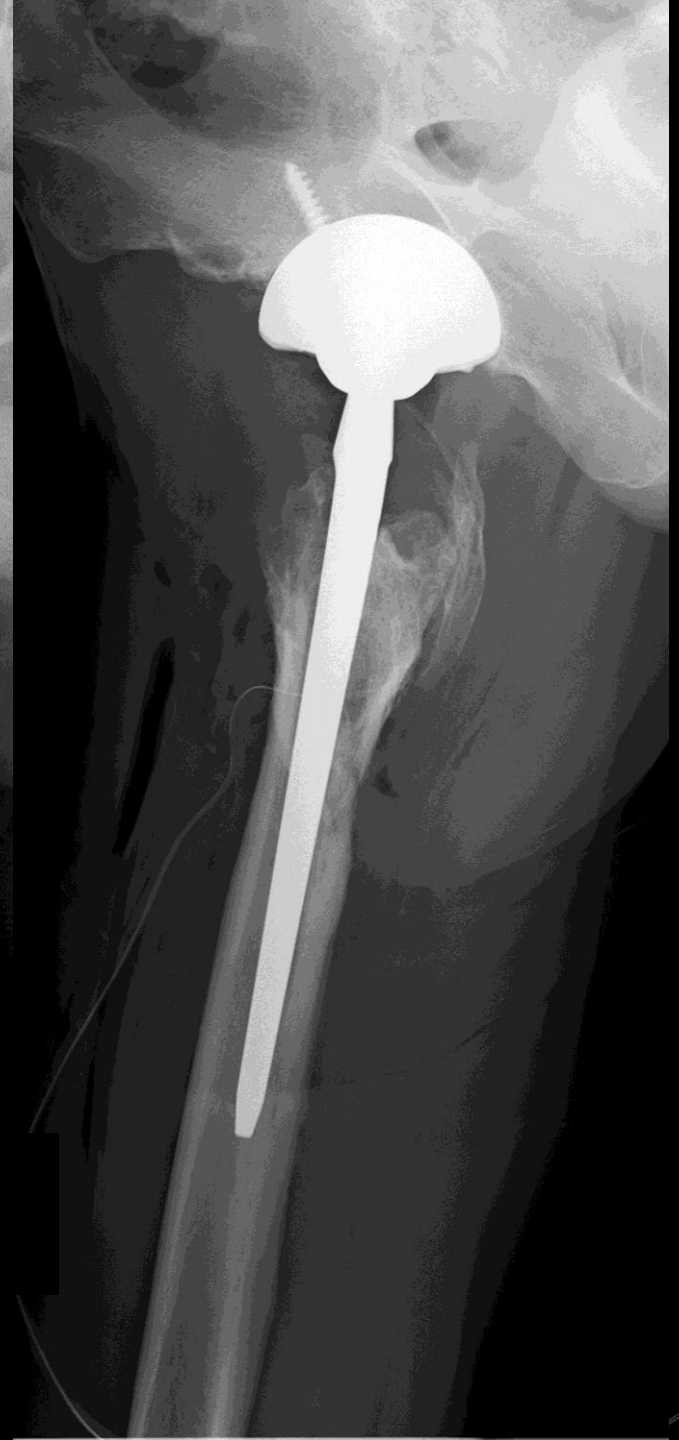
術後17か月  
JOA : 100

**Subsidence**

(—)

**Stress**

**shielding**

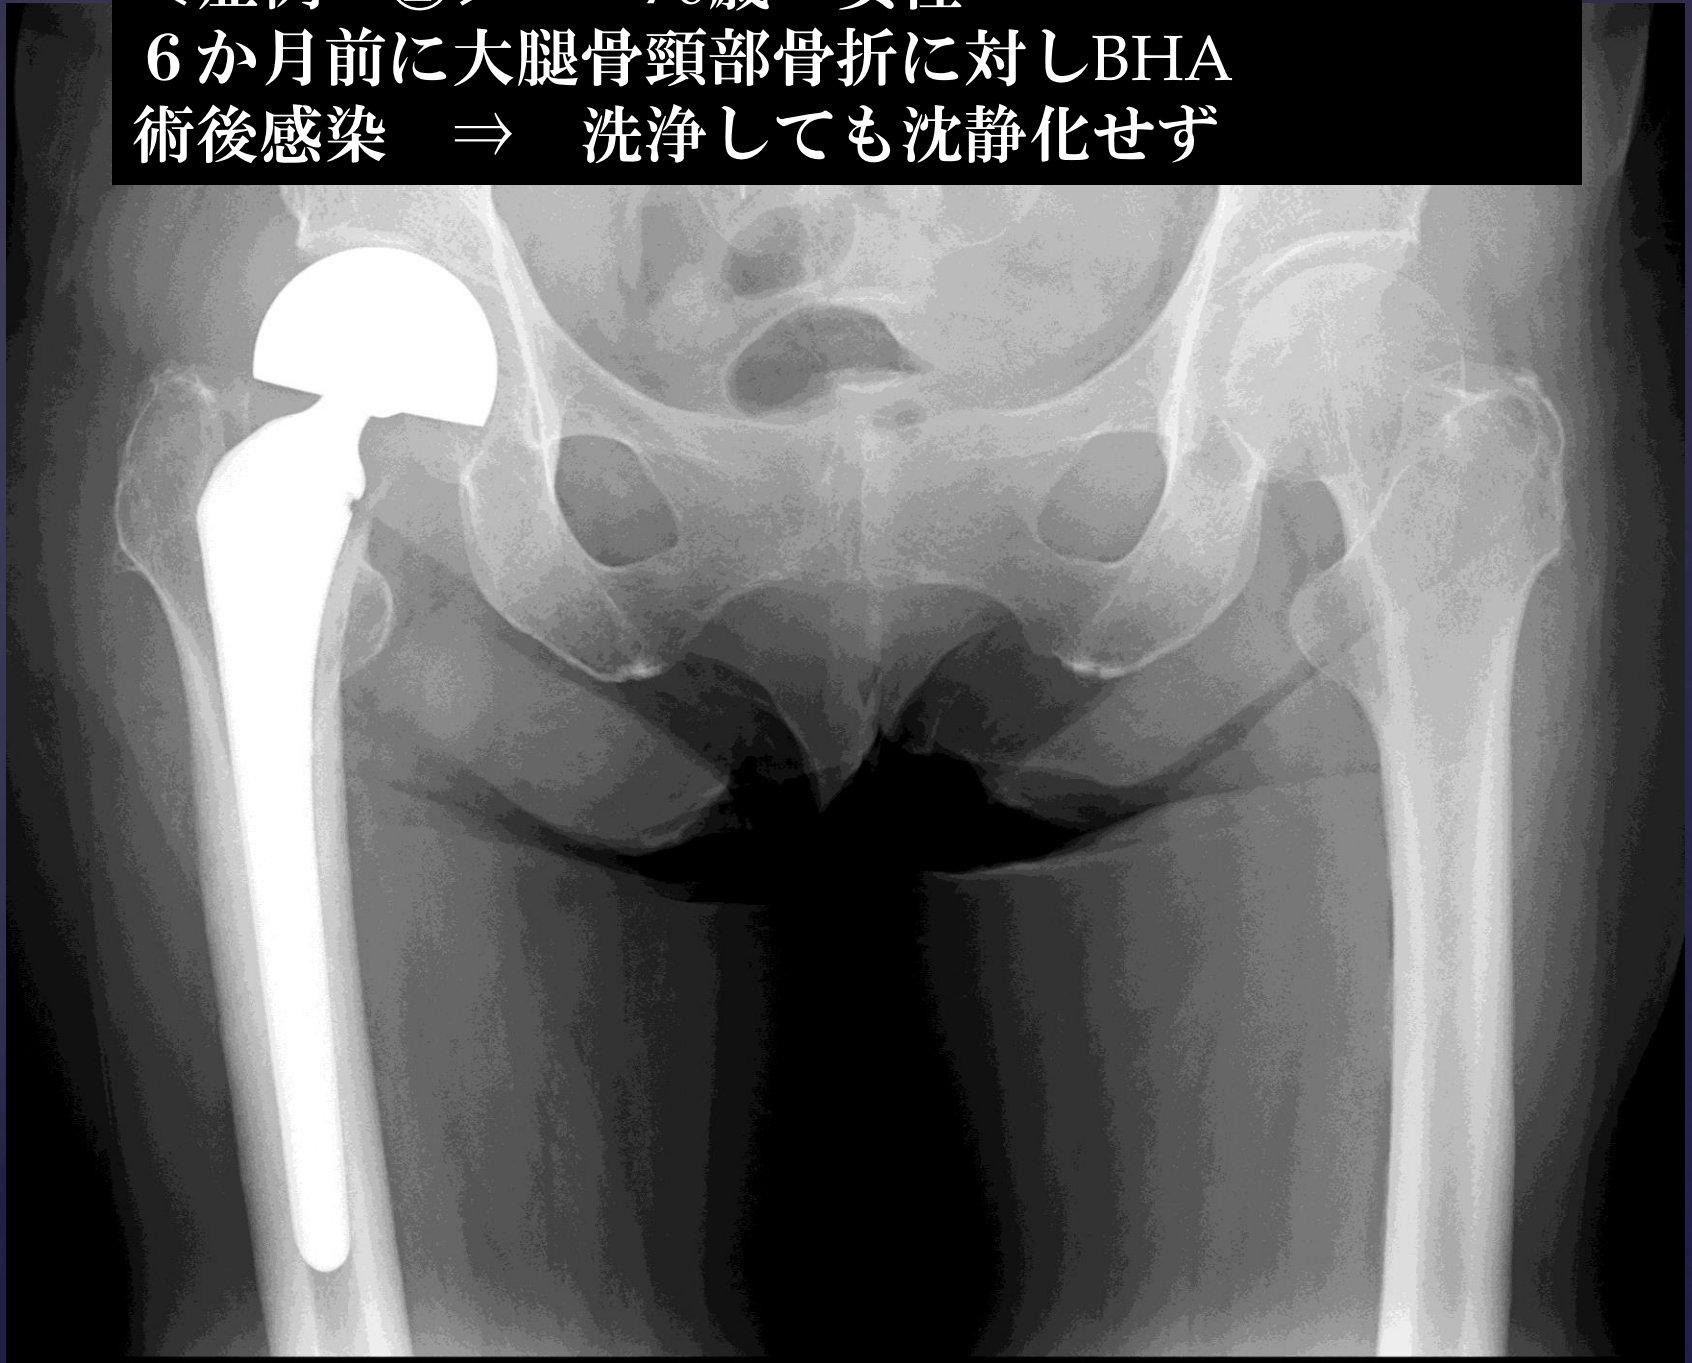
＜症例 ②＞ 70歳 女性  
6か月前に大腿骨頸部骨折に対しBHA  
術後感染 ⇒ 洗浄しても沈静化せず

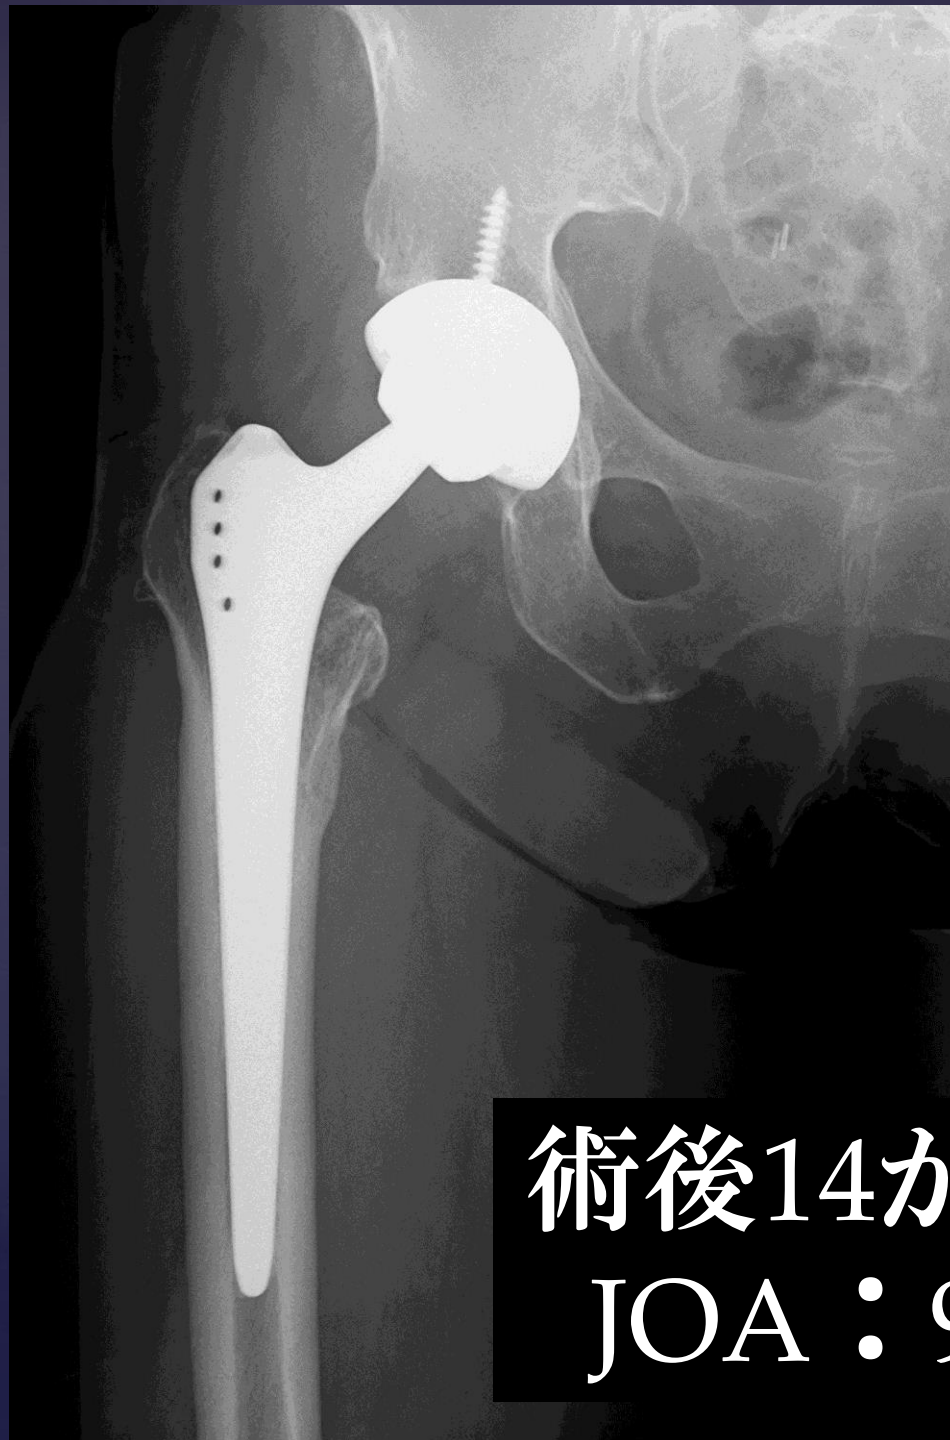
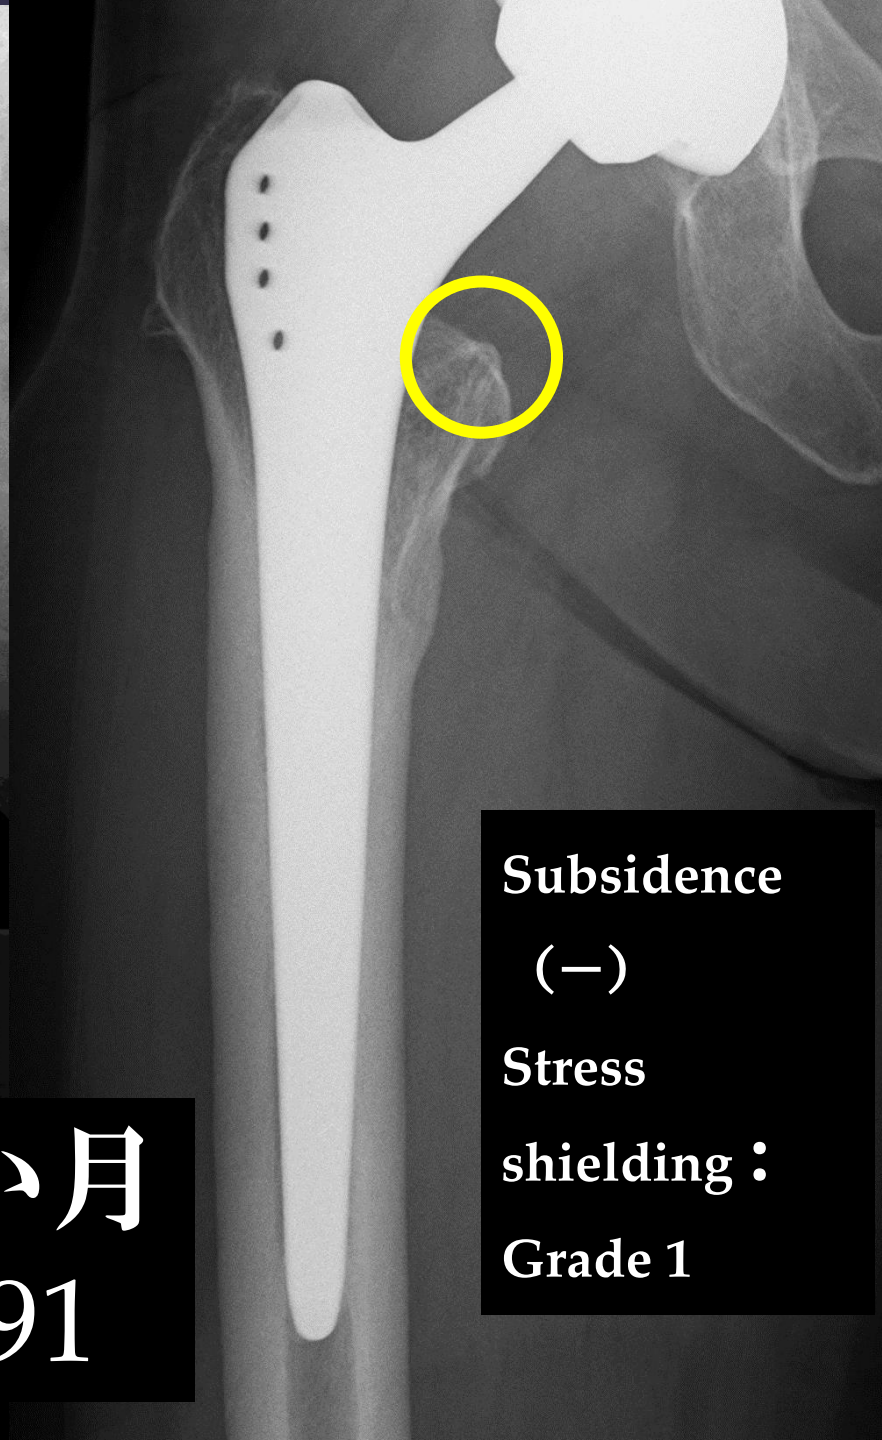
術後14か月  
JOA : 91

Subsidence  
(—)  
Stress  
shielding :  
Grade 1

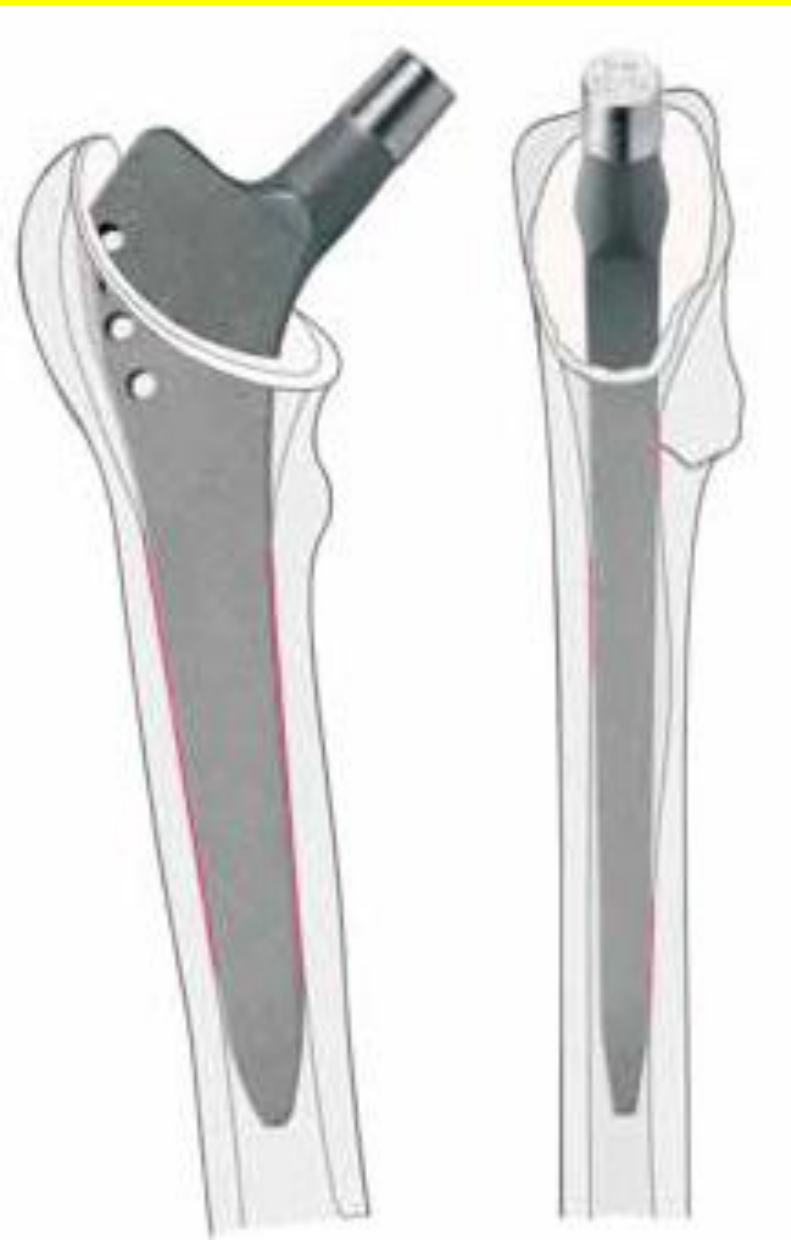
- 薄い長方形断面
- ダブルテーパー

高い初期固定・回旋安定性

- 4面フラット形状
  - 髓腔内の骨温存
  - 抜去しやすい
- チタン合金製

Stress shielding起こりにくい

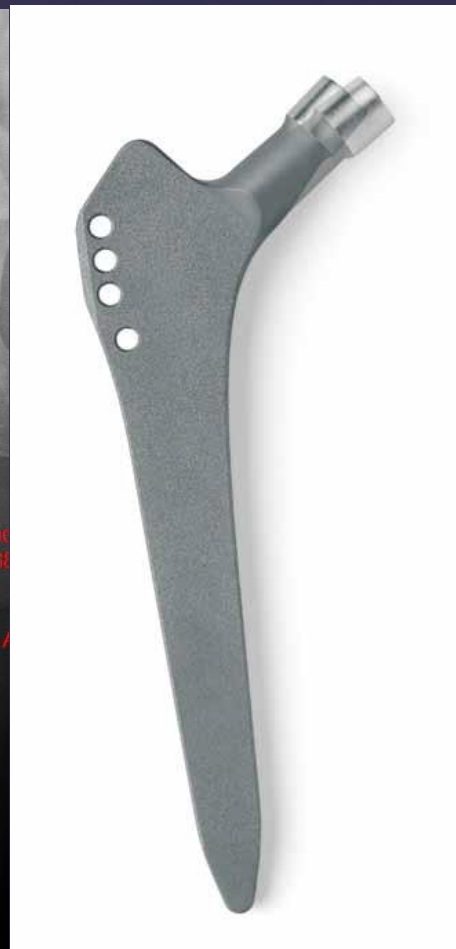
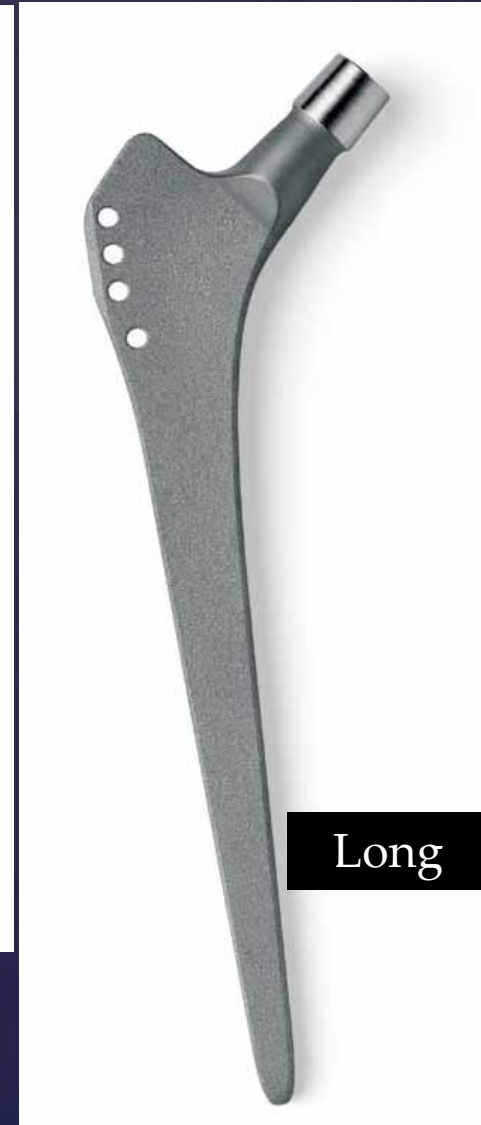
- ✓ 成績・使用経験についての報告なし
- ✓ 各サイズ 約3cm長い
- ✓ 長さ以外（形状・テーパー角・材質・表面加工など）の違いはない
