# 大径骨頭を用いた Metal-on-Metal人工股関節置換術後 に生じたTrunnionosisの1例

市立砺波総合病院

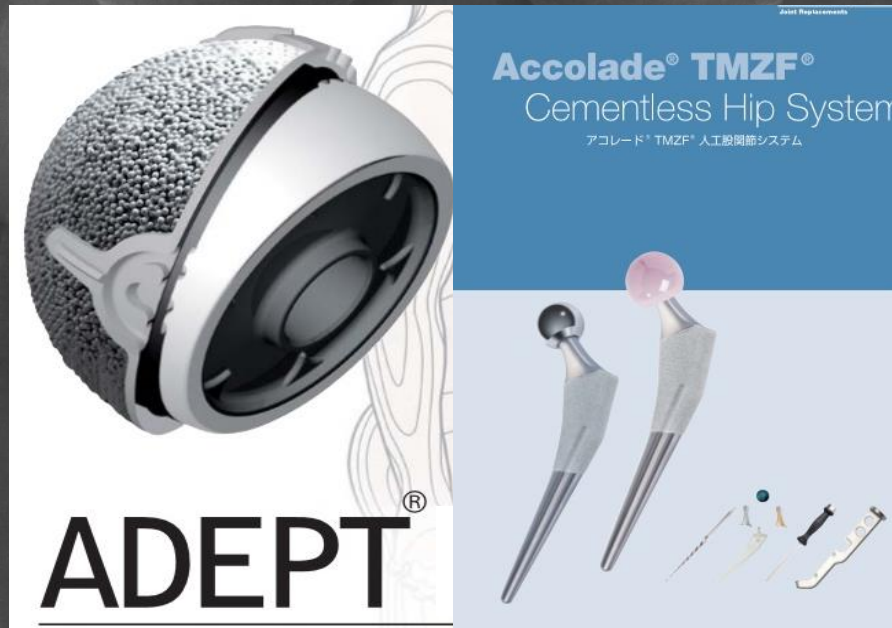
<Stryker社>

Cup・Head: ADEPT® (metal on metal)

Stem: Accolade® TMZF®

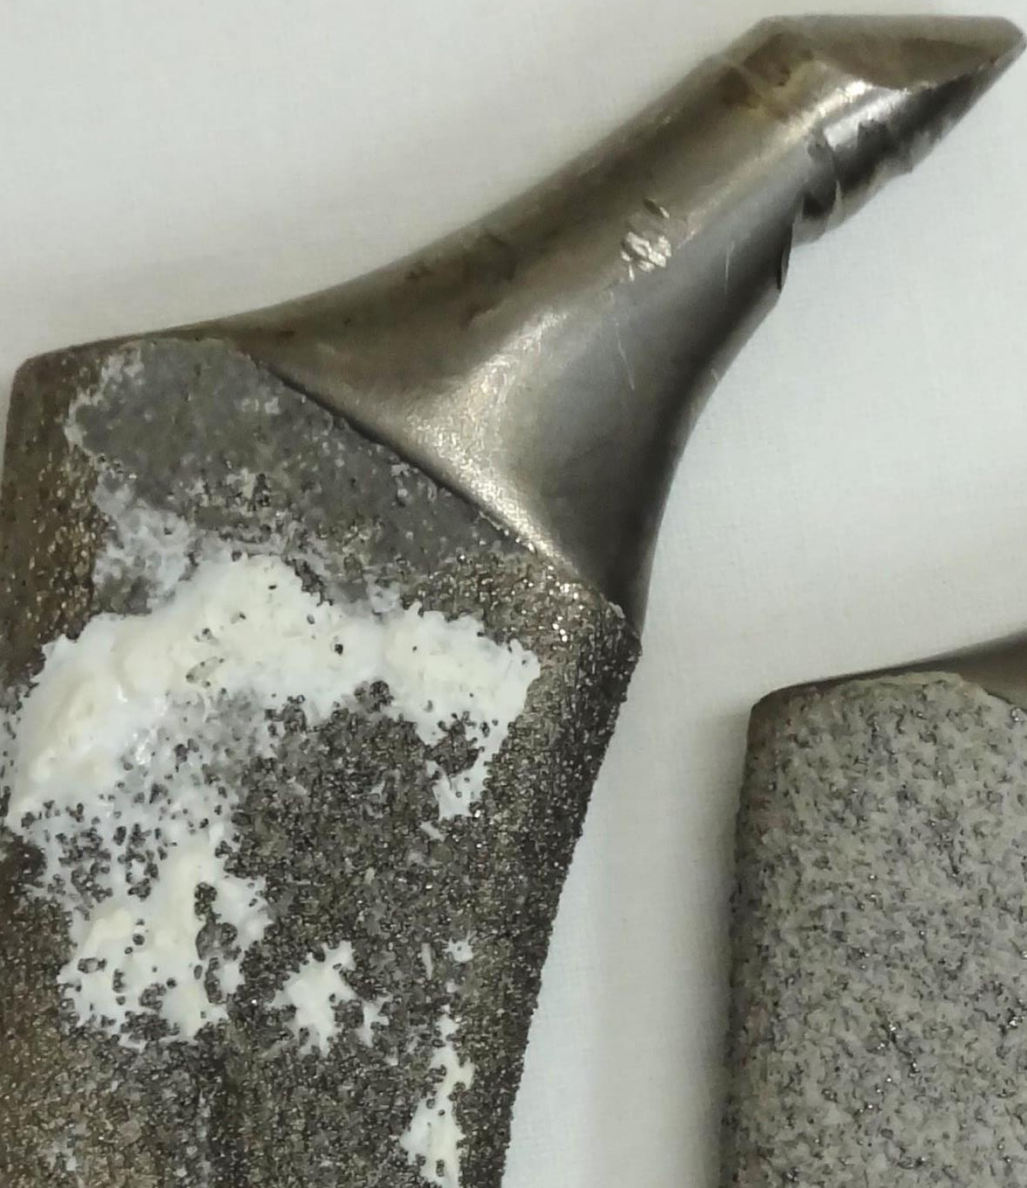
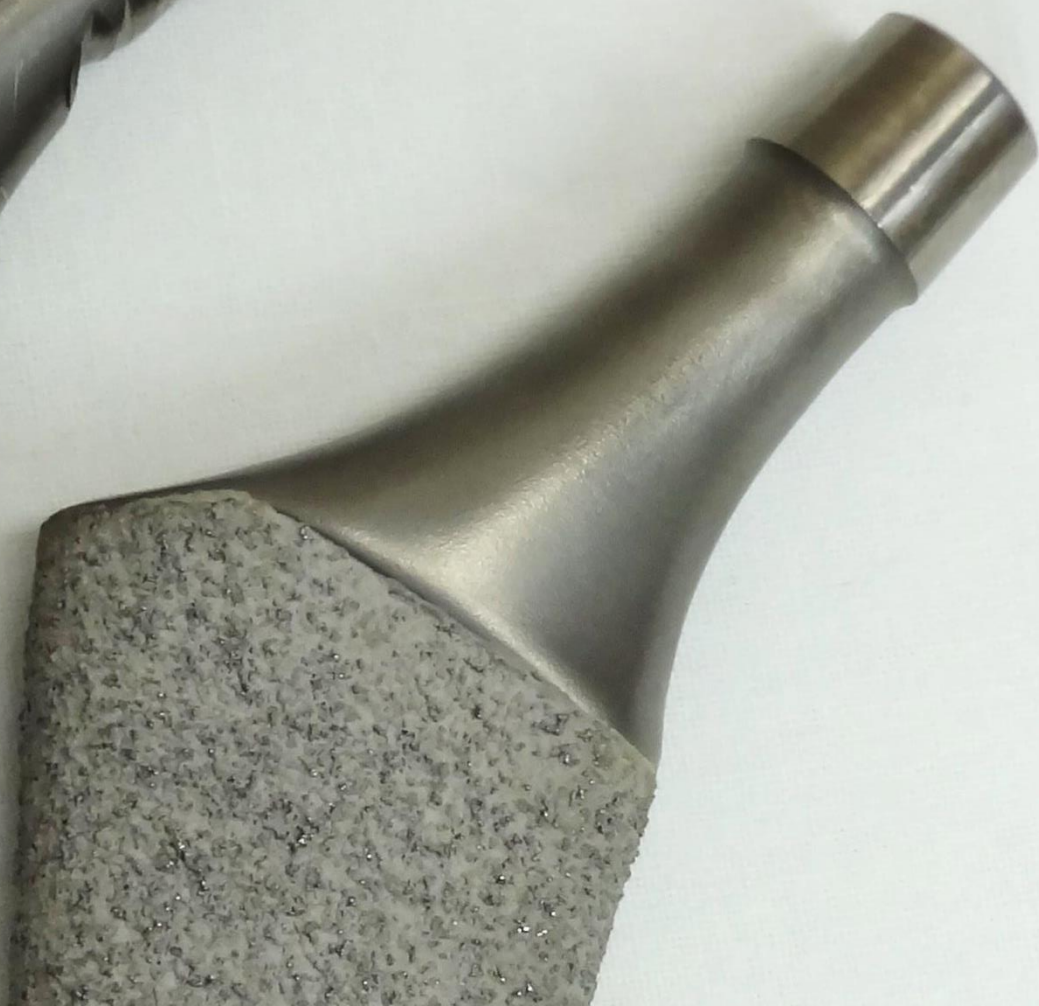
Head

Neck
